# 안전보건교육교재

- 중대재해사례 -

2018. 07.

**한국산업안전관리원**

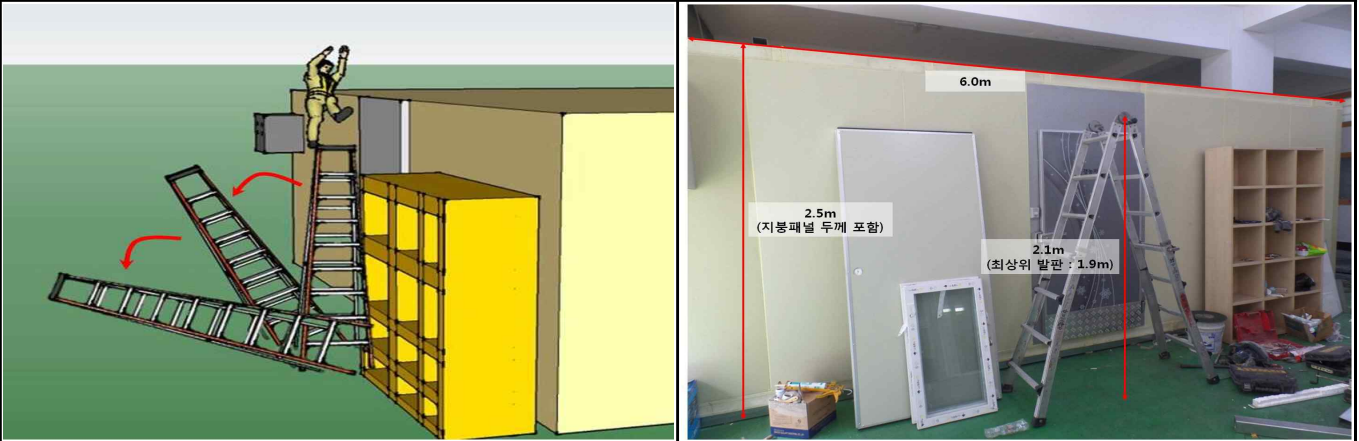
2018년 00월 00일 경기도 안산시 소재 ○○○○ 냉동창고 설치현장에서 재해자가 약 2.5m 높이의 냉동창고 지붕위로 올라가 작업을 마친 후, 이동식 사다리를 이용하여 내려오다가 사다리가 넘어가면서 떨어져 바닥에 머리를 부딪혀 사망한 재해

- 사다리 사용 시 전도방지를 위한 조치 미준수
- 개인보호구 지급·착용 미조치

- 사다리식 통로 등의 구조 준수
  - 사다리에 아웃트리저 부착 및 2인 1조 작업 등으로 사다리가 넘어지거나 미끄러지는 것을 방지하기 위한 조치를 실시
- 안전모 등 개인보호구 지급·착용 조치
  - 근로자가 추락할 위험이 있는 장소에는 안전모와 안전대를 지급하고 착용하도록 조치

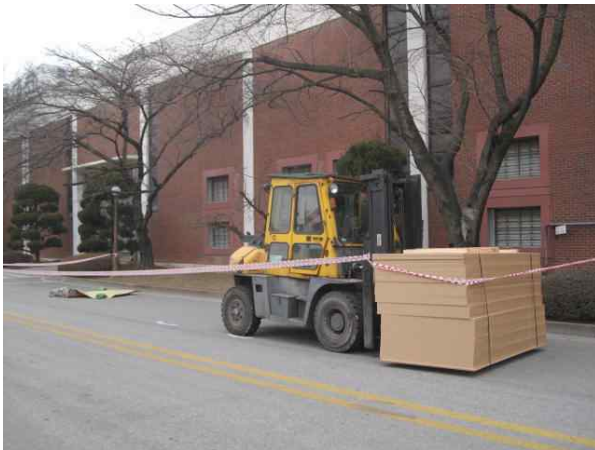
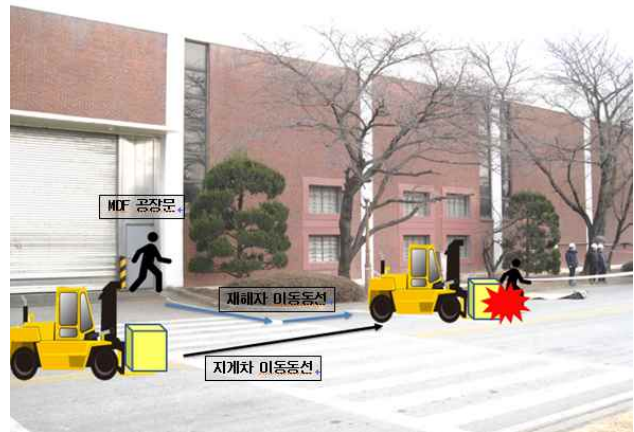
2018년 2월 전북관내 (주)OO OO공장 사업장에서 사내 협력업체 OO(주) 소속 재해자가 점심식사를 위해 사내도로로 이동 중 뒤쪽에서 좌측도로로 역주행하던 지게차에 의해 추돌하여 119에 신고후 병원으로 이송되었으나 2018년 2월 사망함.

- 지게차 등 차량계 하역운반기계를 사용하여 작업을 할 경우 지게차 제한속도를 정하고 각종 위험요소에 대한 예방대책과 지게차의 운행경로 및 작업방법 등이 포함된 작업계획서를 작성하여 이에 따라 작업지휘자로 작업을 지휘도록 하여야 하고 지게차와 근로자의 접촉을 방지하는 조치를 취하여 하나 미실시함.
- 지게차의 마스트 등 구조물로 인하여 지게차 운전자 시야의 사각지대가 있어 운전자가 보행자를 발견하지 못했을 가능성이 있음.

- 지게차 등 차량계 하역운반기계를 사용하여 작업을 할 경우 해당 작업에 따른 추락·낙하·전도·협착 및 붕괴 등의 위험 예방대책과 지게차의 운행경로(역주행 금지) 및 작업방법 등이 포함된 작업계획서를 작성하고 작업지휘자를 지정하여 작업계획서에 따라 작업을 지휘하도록 함
- 지게차의 마스트 등 구조물 또는 적재물로 인한 운전자의 시야 사각지대를 방지하기 위한 전·후방 카메라 설치 및 지게차와 근로자외의 접촉을 방지하기 위한 경계석이 있는 전용 보행통로 설치(권장사항)

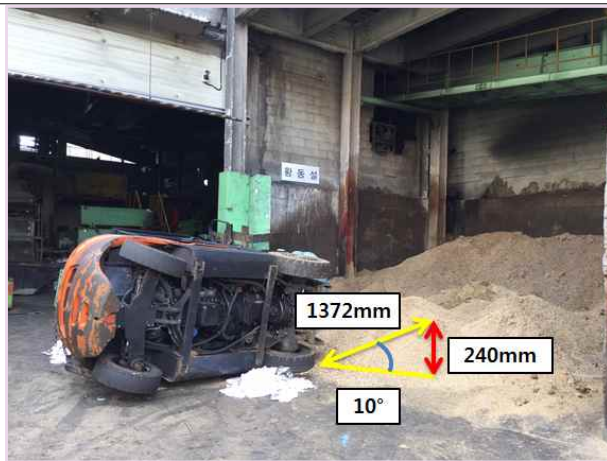
'17년 4월 인천광역시 소재 황동봉 생산 작업장에서  
원재료가 들어있는 마대(황동가루, 1.2ton)를 지게차 왼쪽포크에 걸고 운반하던 중  
지게차가 무게중심을 잃고 전복되면서 운전자가  
지게차의 헤드가드와 작업장 바닥 사이에 머리가 끼어 사망

- 원재료 적재 장소는 약간의 경사(약 10°)\*가 있었으며, 지게차의 왼쪽 포크에 황동설을 건 상태로 오른쪽 바퀴로 황동설이 쌓인 경사로를 타고 올라가면서 지게차가 무게중심을 잃고 왼쪽으로 넘어짐

- 지게차 포크에 화물 적재 시 편하중 발생
- 지게차에 부착된 좌석안전띠 미착용
- 지게차 전도방지를 위한 유도자 배치 등 미실시

- 지게차 화물 적재 시 안전조치 준수
  - 지게차에 화물 적재 시 하중이 한쪽으로 치우치지 않도록 조치
- 지게차 운전자 좌석 안전띠 착용
  - 앉아서 조작하는 방식의 지게차를 운전하는 근로자는 좌석 안전띠를 착용
- 지게차 전도방지를 위한 유도자 배치 등 조치
  - 지게차를 사용하는 작업을 할 때에 지게차가 넘어질 우려가 있는 경우 유도자를 배치하여 안전한 작업이 이루어질 수 있도록 조치
- 전도 등의 위험 예방대책이 포함된 작업계획서 작성 및 근로자 교육
  - 지게차를 사용하는 작업에 대한 작업계획서를 작성하고, 그 내용을 해당 근로자에게 알려야 함
- 작업방법 개선
  - 팔레트 상단에 마대를 올려 원재료를 운반하고 호이스트를 이용해 마대를 들어올린 후 활동설을 쏟아내거나
  - 원재료 보관장소와 적재장소 사이에 JIB크레인을 설치하여 운반작업을 실시하는 등 작업방법 개선을 통한 동종재해 예방

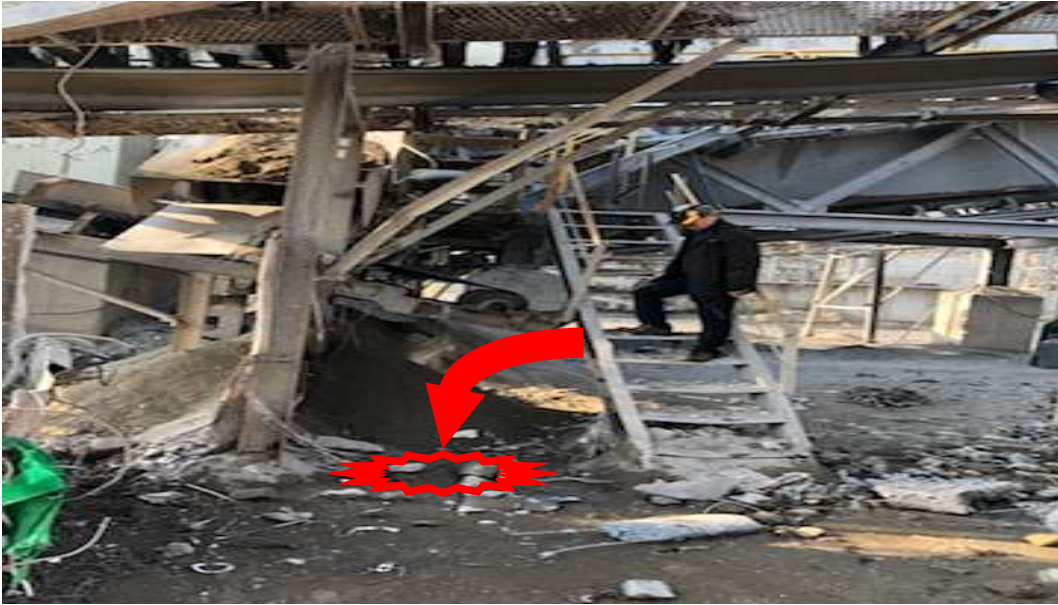
2018년 1월 13일(토) 경기도 김포 소재 (주)00 사업장에서 작업현장의 이상유무를 확인하기 위하여 계단을 오르던 중 난간이 없는 계단에서 밑으로 떨어지면서 머리를 다쳐 병원으로 이송, 의식이 없는 상태에서 27일지나 2018년 2월 8일(목) 사망한 재해임

- 재해원인은 안전난간이 없는 계단을 오르다 재해자의 부주의 또는 미끄러운 계단 바닥(눈 혹은 BLACK ICE 현상)에 몸의 균형을 잃고 약 1.3m 높이에서 넘어지며 두부손상(뇌좌상)으로 의식을 잃고 병원에서 치료 중 사고일로부터 27일 후 사망  
\* 안전난간이 있는 부분도 상부난간대의 높이가 0.58m에 불과
- 재해자가 사고당시 안전모를 착용하였다고 하나 사고 발생 후 안전모가 벗겨져 있었다는 진술에 의거 턱끈을 조이지 않은 상태에서 넘어지는 순간 안전모가 벗겨지며 머리가 바닥에 바로 부딪치며 사망에 이르는 충격을 받음

- 안전난간대 설치기준 준수
  - 산업안전보건기준에 의하면 계단의 경우, 높이 1m이상일 경우 난간을 설치하여야 하고(제30조) 상부난간대는 바닥면으로부터 0.9m이상이어야 함(제13조)
- 근로자 개인보호구 착용철저
  - 관리감독자는 소속 근로자의 작업복·보호구 및 방호장치의 점검과 그 착용·사용에 관한 교육 및 지도를 하여야 함(산업안전보건법 시행령 제10조의2)

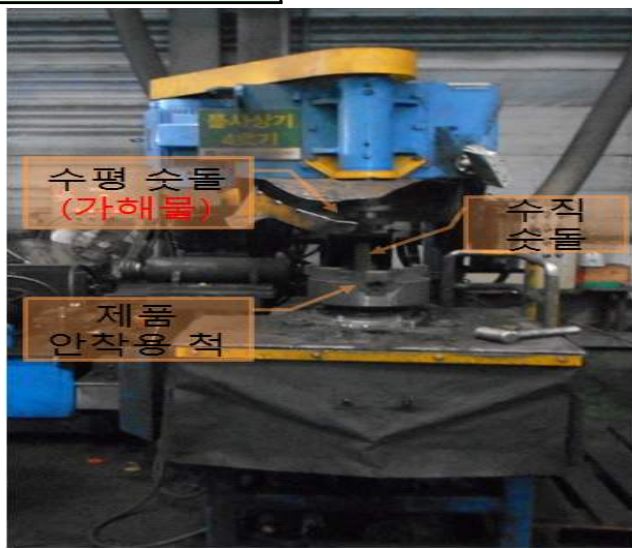
< 기인물 : 사상설비 >

- 미신고 자율안전확인대상 기계·기구의 사용
  - 산업안전보건법 제35조제1항에 따른 신고(자율안전확인)의 신고를 하지 아니한 자율안전확인대상 기계·기구(사상설비-연삭기)를 사용함
- 방호장치 정상적인 기능 유지 미흡
  - 사업주는 기계·기구 또는 설비에 설치한 방호장치에 대하여 수리 등의 작업을 완료한 후에는 방호장치가 정상적인 기능을 발휘할 수 있도록 하여야 하나, 사상설비 방호덮개 수리 후 일부부위 덮개가 제거되어 정상기능이 발휘될 수 없도록 설치하였음
- 수급인이 사용하는 근로자에 대한 산업재해 예방조치 미실시
  - 도급인인 사업주는 수급인이 사용하는 근로자가 산업재해가 발생위험이 있는 장소에서 작업할 때 예방조치를 하여야 하나, 물체가 날아올 위험이 있는 장소에서 수행하는 작업에 대한 산업재해 예방조치 미실시

- 사업주는 기계·기구에 설치한 방호장치를 해체하거나 사용을 정지해서는 아니 되며, 수리 등의 작업을 완료한 후에는 즉시 방호장치가 정상적인 기능을 발휘할 수 있도록 하여야 함

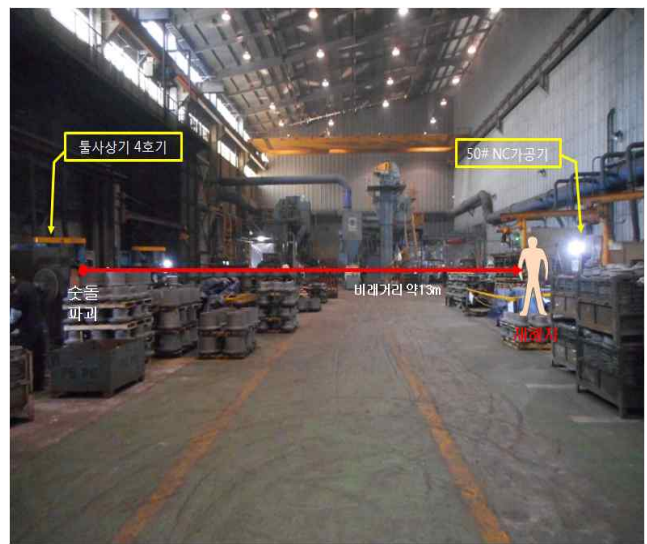
< 재해발생 상황도 >

- 2018년 01월 29일(월) 13시 30분경 전북 군산시에 소재한 (주)0000 사내 협력 업체인 주식회사 0000 소속 근로자가 작업 중, 약13m 거리에 설치된 사상설비에서 비래된 연삭숫돌의 파편에 맞아 병원으로 이송하였으나, 치료 중 당일 19:50경 사망한 재해임.

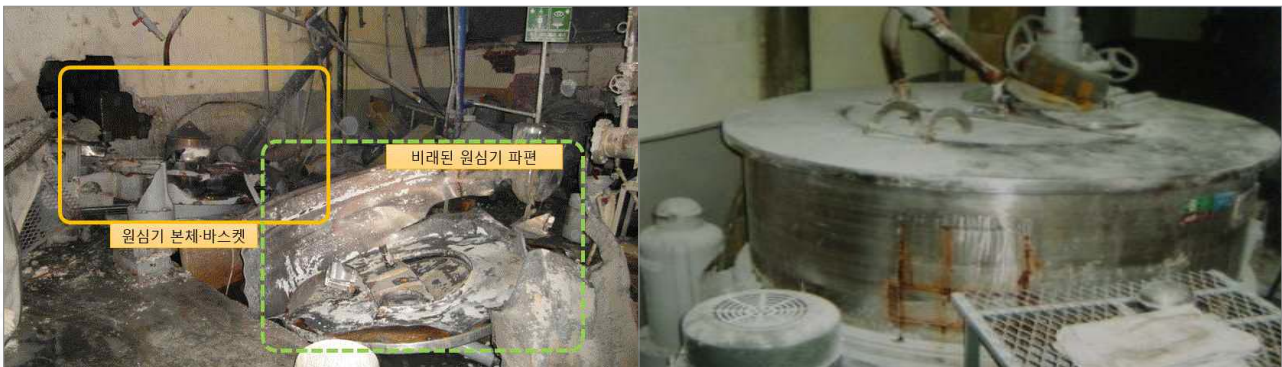
재해발생상황

기인물(원심기)

- 원심기를 염분과 물기가 있는 부식환경에서 장기간(약 20년) 사용함으로써 원심력에 의해 인장응력을 받는 바스켓의 연결부가 부식으로 파단되어 원심기의 바스켓 및 외함 등이 파괴·비재된 것으로 추정됨

- 노후설비 정비·점검 실시
  - 노후설비의 외형, 회전·가동부의 부식, 균열 등 손상여부를 점검하고, 그 기록을 유지·보존하여 설비를 안전한 상태로 지속 관리
  - 특히, 스테인리스, 테프론 등 외부 라이닝 재질에 손상이 있을 경우 분해·점검 실시
  - 고속 회전체의 경우 이상 소음·진동을 수시로 체크하여 예방·보전 실시
- 내부식성 재질 적용 등 근원적 안전성이 확보된 기계·설비 제조·사용
  - 취급하는 물질이 부식성이 있는 경우에는 부식에 강한 재질(스테인리스 등)을 사용하거나 테프론 라이닝을 실시하여 기계·설비를 제작하고, 사용시에는 부식을 방지하고 그 성능이 유지될 수 있도록 관리

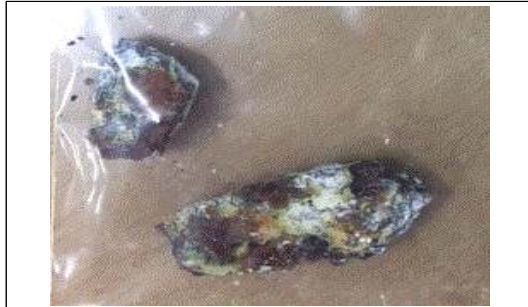
- 노후설비에 대한 부식방지 등 관리 미흡
  - 원심기는 90년 초에 설치된 것으로 염분 및 수분이 상존하는 부식환경에서 장시간 사용하여 하부 프레임 및 바스켓 등에 부식(녹)이 발생하는 등 설비가 노후되었으나, 부식 방지 및 바스켓 관리 등이 미흡하였음

사진-4. 부식된 바스켓 파편

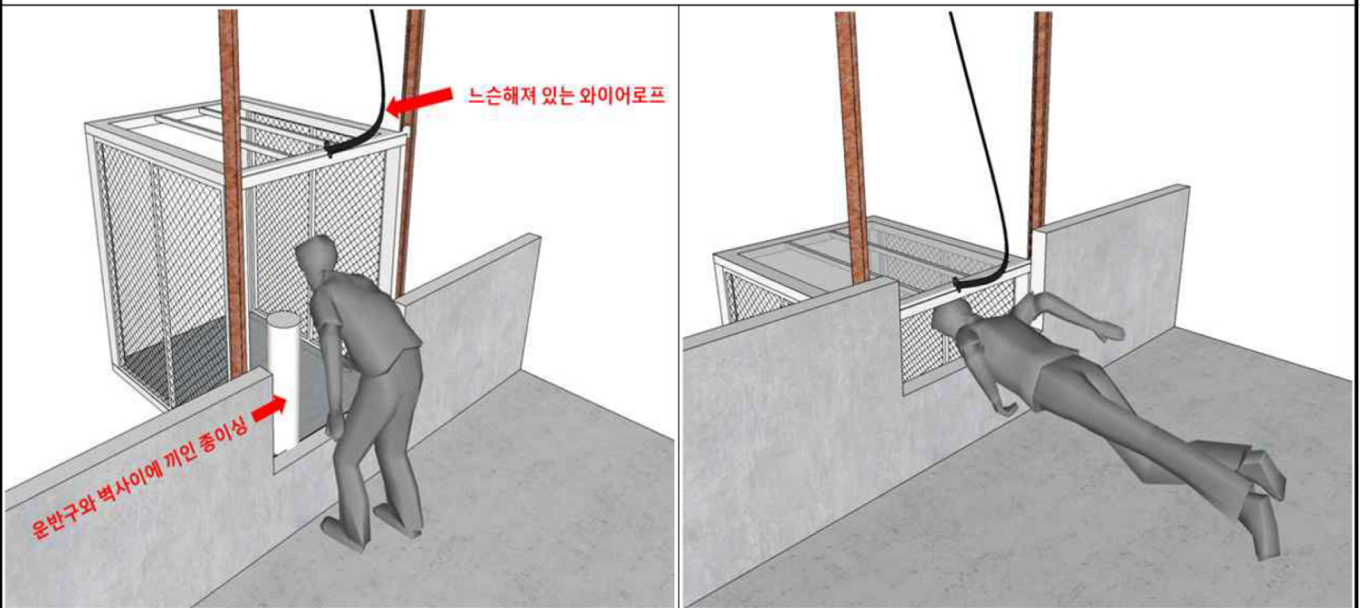
- 기인물(일반작업용 리프트)
- 부장이 재해자의 전화를 받고 사업장 4층에 왔을 때 리프트의 와이어로프가 늘어져있는 것을 발견하였고, 재해자에게 접근하지 말 것을 당부 후 권상장치가 설치되어 있는 옥상으로 부장이 올라갔고,
- 옥상에서 와이어로프가 드럼에 감기지 않고 영켜있는 것을 확인하고,
- 4층에 있던 재해자는 부장이 옥상으로 올라간 사이에 리프트 운반구 안으로 머리를 넣고 운반구에 끼인 종이심을 빼기 위하여 리프트의 하강 버튼을 눌러 확인하는 과정에서 와이어로프가 풀리면서(추정),
- 순간 리프트가 낙하 하였고 운반구 상부에 머리를 부딪치며 승강로 베란다와 운반구에 머리가 끼임

- 출입금지 미실시
- 화물의 적재방법 부적절
- 일반작업용 리프트의 방호장치 미점검

- 리프트 운반구가 오르내리다가 근로자에게 위험을 미칠 우려가 있는 장소에 근로자의 출입을 금지하고, 화물반입구 주변 등 잘 보이는 장소에 출입금지 표시를 부착하여야 함
- 사업주는 리프트의 설치·조립·수리·점검 또는 해체작업을 하는 경우 작업할 구역에 관계근로자가 아닌 사람의 출입을 금지하고 그 취지를 보기 쉬운 장소에 표시하여야 함

- 운반구에서 화물이 이탈하거나 굴러 떨어지는 것을 방지할 수 있도록 화물을 운반구 내에 견고하게 고정하여야 함

- 사업주는 일반작업용 리프트에 운반구, 화물의 낙하 등에 의한 재해를 예방하기 위하여 적절한 방호장치를 설치하고 사용하여야 함

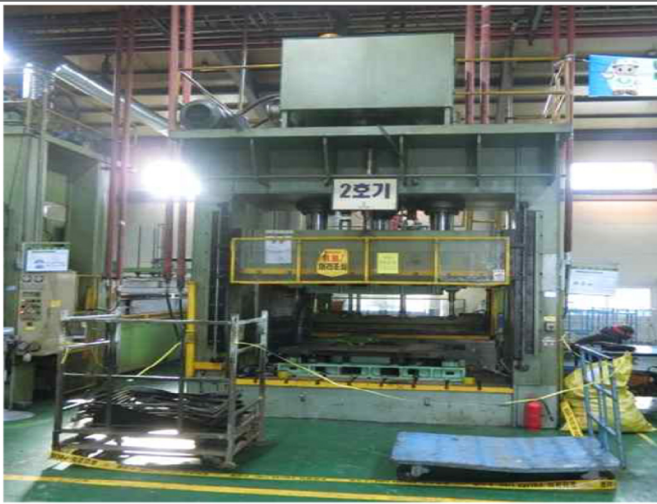
< 프레스 전면 >

- 기인물(프레스) 작동
- 피해자는 생산과장에게 당일 작업내용 등에 대한 작업지시를 받던 중 작업장 내 프레스에서 이상소음 감지함,
- 피해자와 생산과장은 해당 프레스의 작업을 중지시킨 후,
- 피해자는 프레스 후면부에서 금형 안쪽으로 상체를 숙이고 금형을 확인함,
- 생산과장은 프레스 조작 패널로 이동해 운전모드를 자동에서 수동으로 전환하고 금형[수동고속하강] 버튼을 눌러 작동시험을 실시함,
- 이후 프레스의 상부금형이 하강하여 피해자의 머리가 금형사이에 협착되어 끼임 사고가 발생함.

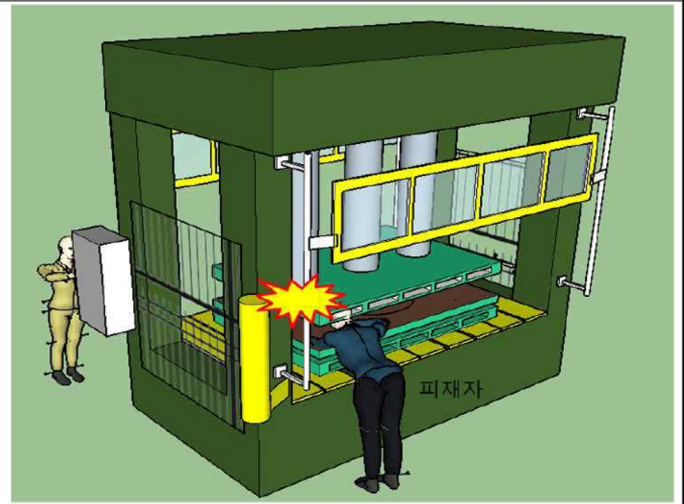
< 재해상황 >

- 프레스 정비작업 중 운전(가동)
- 프레스 정비작업 중 안전블록 미사용
- 프레스 작업에 대한 특별안전보건교육 미실시
- 프레스 작업에 대한 위험성평가 미실시

- 프레스 점검 등의 작업시 운전정지
  - 프레스의 정비 · 청소 · 급유 · 검사 · 수리 · 교체 또는 조정작업 또는 그밖에 이와 유사한 작업을 할때에 근로자가 위험해질 우려가 있으면 해당 프레스의 운전을 정지해야 하며, 다른 사람이 운전하는 것을 방지하기 위하여 기동장치에 잠금장치를 하고 그 열쇠를 별도 관리하거나 표지판을 설치
- 프레스 정비작업 중 안전블록 사용
  - 근로자의 신체가 위험한계 내에 있는 경우 프레스 슬라이드가 갑자기 작동함으로써 근로자에게 발생할 우려가 있는 위험을 방지하기 위하여 인터록 장치가 설치되어 있는 안전블록 등을 사용
- 프레스 작업자 특별안전보건교육 실시
  - 해당 프레스에서 작업하는 근로자에게 안전작업방법에 관한 사항 등에 대하여 특별교육을 16시간 이상 실시
- 프레스 작업에 대한 위험성평가 실시
  - 프레스작업은 금형사이에 협착 및 금형파손으로 인한 파편에 맞음, 금형을 부착·해체 또는 조정하는 작업 등에 위험성이 있어 작업 전 사전에 위험요인을 파악해야 하며, 필요한 안전조치를 실시하는 등의 위험성평가를 실시

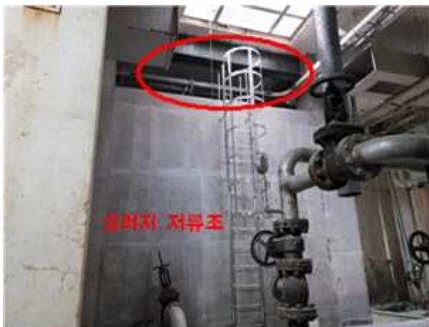
탈수기동 지하에서 올라다 본  
슬러지 저류조(상부)

- 황화수소 누출 방지조치 미흡
  - 저류조 내부에서 발생한 황화수소가 외부로 누출되어 저류조 상부뿐만 아니라 탈수기동 지하공간 전체를 질식위험공간으로 만들 수 있는 상황이었음에도 맨홀 덮개 부위에 대한 누출방지 조치가 미흡하였음
- 황화수소로 인한 질식위험 공간 출입 시 안전조치 미실시
  - 질식위험공간 출입 시 미보고, 적정공기 상태 미확인 및 환기 미실시
- 탈수기동 지하공간 전체에 대한 환기 미실시
  - 전체 환기를 위한 기존 급·배기시설 노후화 및 고장으로 미작동
- 전동기의 EOCR의 설정기준 미비 및 이해 부족(질식위험 공간 출입의 원인 제공)

- 슬러지 저류조 황화수소 누출 방지조치 철저(맨홀덮개 밀폐조치, 저류조에 환기구 설치)
- 밀폐공간 작업 프로그램 수립·시행 철저(질식위험공간의 올바른 선정, 공기측정 및 환기 철저)
- 탈수기동 지하공간에 대한 환기 철저(기존 급·배기시설 수리 또는 신규 설치)
- 전동기 EOCR 설정기준 제정 및 관련 작업자들에 대한 EOCR 작동원리 숙지

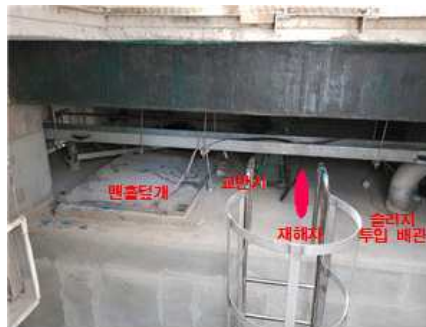
슬러지 저류조 상부 모습 및  
재해자 위치

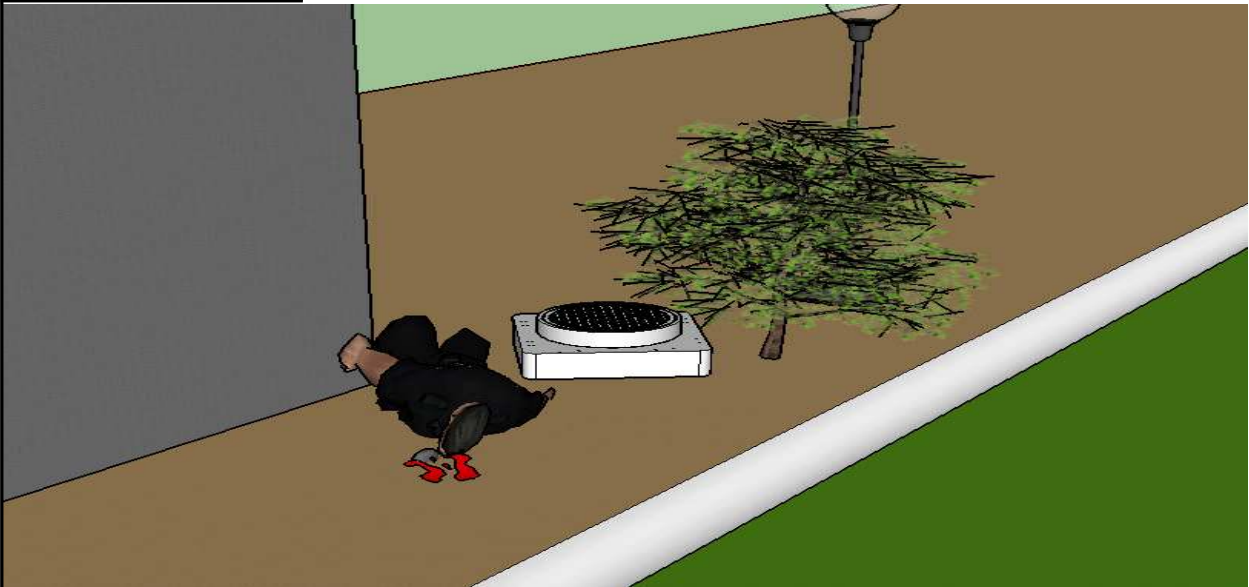
- ※ 아파트 뒤편 모퉁이를 지나다 넘어진 것으로 추정(해당 장소에서 재해자의 우산과 모자 발견)
- ※ 재해자가 넘어졌다고 말한 지점에 혈흔이 있었다고 동료 경비원 진술

- **근로자 통행로 안전조치 미흡**
  - 재해 추정 장소에 맨홀, 철근 등 걸려 넘어질 수 있는 위험요소가 있음에도 근로자가 이를 인지할 수 있는 경고표지 등의 안전조치가 없음
- **뇌경색 발생으로 인한 넘어짐(추정)**
  - 재해자는 평소 고혈압 및 당뇨병을 앓고 있었으며 이로 인해 뇌경색이 진행 중이었던 것으로 추정되고, 재해 발생 당시 뇌경색이 발생하여 넘어졌을 가능성이 있음

- **안전한 이동통로 확보**
  - 안전한 통행로 확보를 위해 맨홀과 바닥의 높이차가 발생하지 않도록 조치하고, 철근 등 장애물은 제거하여야 함. 위와 같은 조치가 어려울 경우, 장애물이 있는 구간에 경고표지를 설치하여 근로자가 이를 인지할 수 있도록 조치
- **사업장 근로자에 대한 건강관리 필요**
  - 야간작업은 신체적 피로 및 스트레스가 높아 수면장애, 심혈관 질환 등 다양한 건강문제를 야기함. 야간근로자는 배치 전에 건강진단을 실시하여 근로자의 건강 상태를 파악하여 적정하게 배치해야 하며, 주기적인 특수건강진단을 통해 건강진단 결과에 따른 사후관리를 실시해야 함
