안전보건교육교재

- 중대재해사례 -

2020. 03.

한국산업안전관리원

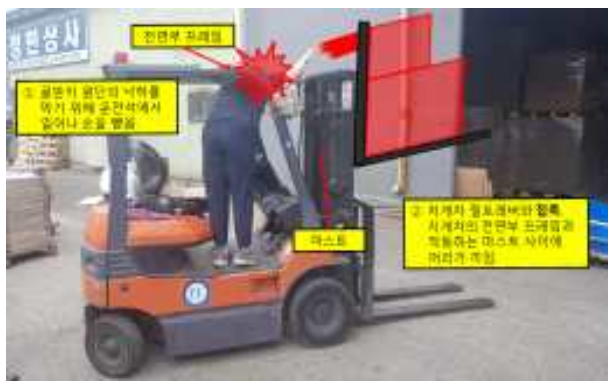
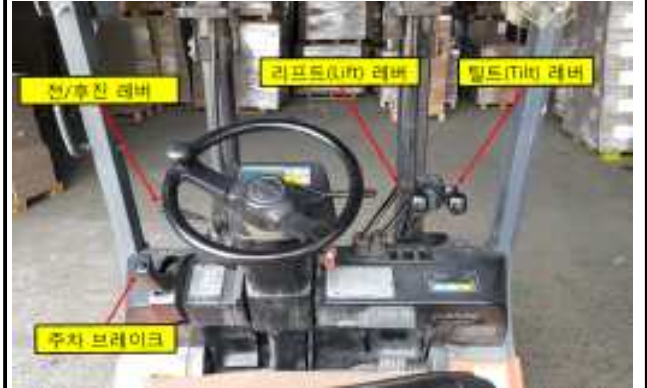
재해상황도

2019.07.08. (월) 11:00분경 경북 칠곡 소재 ○○상사에서 지게차에 골판지 원단을 2단으로 적재하여 운반하던 중, 2단에 적재된 골판지가 떨어지려하자 이를 막기 위해 운전석에서 일어나 지게차 전면부 프레임 사이로 상체를 집어 넣고 손을 뻗어 정리중 지게차 마스트 틸트레버가 조작(불시기동)*되어 지게차 전면부 프레임과 마스트 사이에 머리가 끼여 사망

- 지게차 전면부에 유리가 없어 작업자가 불안정한 행동을 유발할 수 있었으며, 지게차에 시동이 켜진 상태에서 포크에 상차된 화물 정리작업 실시

○ 작업자 불안정한 행동을 방지하기 위한 지게차 전면부 유리 및 측면부 도어 설치

○ 포크에 적재된 화물 확인시 포크를 내린 상태에서 확인 또는 화물 높이에 적합한 작업발판 위에서 확인

- 운전자 운전위치 이탈시 포크는 가장 낮은 위치 또는 지면에 내려두어야 하며, 지게차 시동을 끄고, 시동키를 운전대에서 분리하여 보관

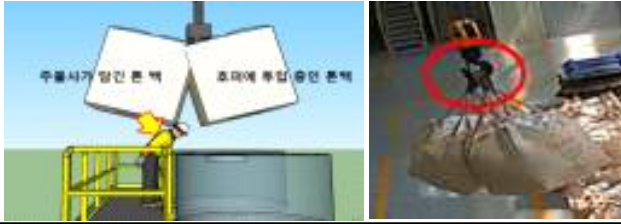
< 재해발생 前 톤백 줄걸이 상태 >

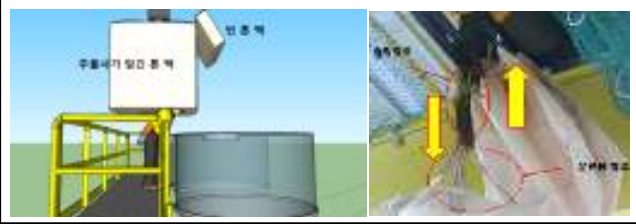
< 재해발생 後 톤백 줄걸이 상태 >

- 정상작업(1개의 톤백 운반)시에도 작업공간이 비좁아 톤백과 안전난간 사이(간격 40cm)에 작업자 신체를 집어 넣어야 톤백 하부 끈을 풀어 호퍼에 주물사를 투입할 수 있는 상태
- * 1개의 톤백 운반(정상작업)시 안전난간과 톤백 사이는 약 40cm 정도임.
- 2개의 톤백을 슬링벨트로 걸어 이동후, 한쪽 톤백 주물사가 모두 투입되자 다른쪽 톤백이 약 30cm 정도 내려와 작업발판 안전난간과 톤백 사이에 작업자가 끼임

- 톤백 운반작업시 슬링벨트를 이용하여 1개의 톤백만 운반할 수 있도록 관리감독 철저

- 호퍼투입구 방향 작업발판의 안전난간 높이를 낮추어(120cm->90cm) 충분한 작업공간 확보

- 작업자가 부적절한 작업방법으로 톤백을 인양하여 운반시 통제할 수 있는 작업지휘자 배치

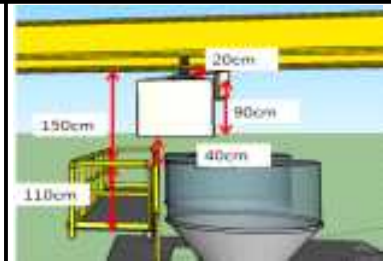
< 투입전/후 슬링벨트 길이 >		
	투입전	투입후
길이	약 30cm	약 60cm

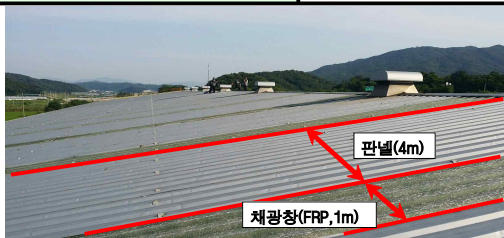
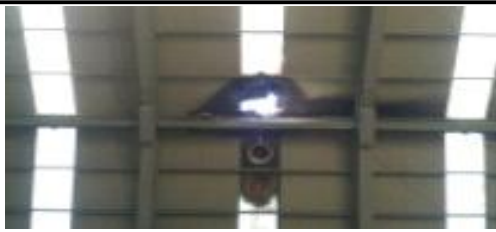
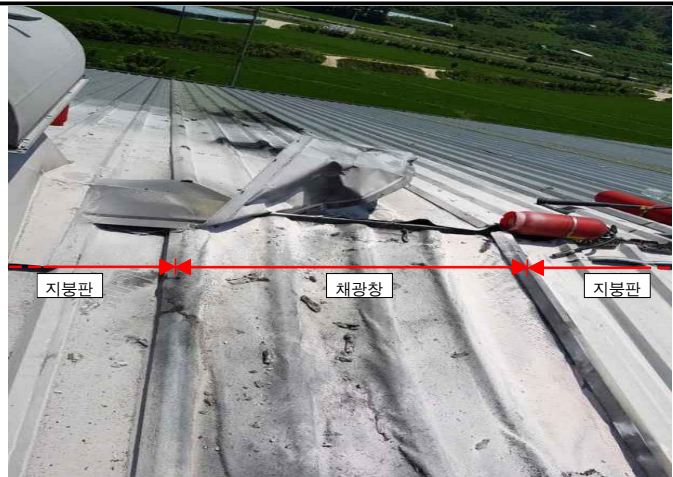
재해상황도

2019.07.05.일(금) 12:10분경 경북 김천 소재 ○○엔지니어링(주)에서 지붕 방수공사중 지붕에서 원인불명의 화재가 발생하여 이를 진화후, 진화 상태를 확인하기 위해 지붕 위에 올라가 확인하던중 채광창(FRP, 1.5t x 2단)에 발이 빠지면서 떨어져 사망(높이 13.2m)

- 위험이 있는 지붕위에서 작업시 안전대를 착용하지 않고, 안전대를 걸기 위한 부착설비를 설치하지 않은 상태에서 채광창 설치/보수공사, 철거공사중 떨어짐

- 채광창 중간에 단단한 구조의 폭 30cm 이상 작업발판 설치 또는 하부에 추락 방지망 설치

- 지붕위 작업은 떨어질 위험 또는 미끄러질 위험이 있으므로 작업 전구간에서 안전대를 착용하고 작업하여야 하며, 안전대를 걸어 사용할 수 있는 안전대 부착설비 설치

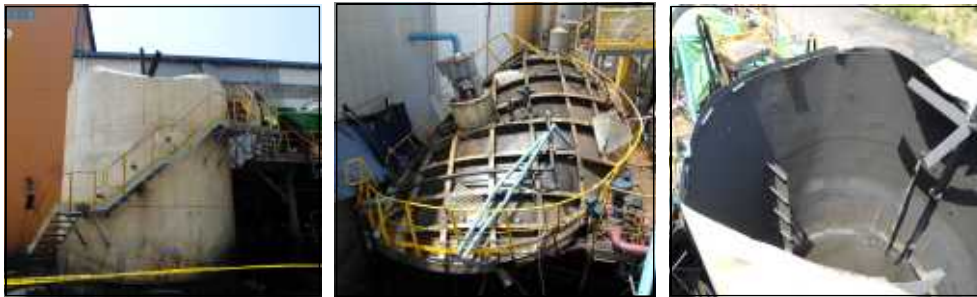
[저장탱크 파손상태]

2019.06.01.(토) 09시 38분경 전남 광양시 소재 (주)○○○ 내 2차 전지용 금속소재 양산을 위한 파일럿 공장의 환원광물 저장탱크 상부에서 배관 개조 작업을 위해 그라인더를 사용하여 배관 절단작업중 저장탱크 내에서 발생한 수소가 폭발하여 근로자 1명이 사망하고, 1명이 부상.

- 저장탱크내 수소가 발생하여 체류하고 있는 탱크상부에서 그라인더를 사용하여 저장탱크내 수소점화

$$(Fe + 2H_2O \rightarrow Fe^{2+} + H_2 + 2OH^- \rightarrow Fe(OH)_2 + H_2 \text{ (수소발생)})$$
- 화기작업 진행예정인 저장탱크 내부에 수소 등 인화성가스 존재 유무 확인 및 불활성화 조치 미 실시

- 화재위험장소에서 화기작업전 인화성가스 존재 유무를 확인하고 환기·통풍 및 제거조치
- 화재의 위험이 있는 장소에서 화기 사용 금지

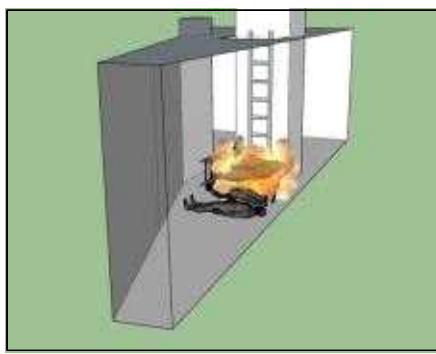
[재해상황도]

2019.05.17.(금) 10시경 서울 성동구 소재 (주)○○ 사옥 신축공사 현장 지하2층 소화저수조 내부 방수공사 작업중 에폭시 희석제 증기가 점화되어 화재가 발생하여 보수공사 작업 중이던 근로자 2명이 화상으로 사망

- 소화 저수조내 도포한 에폭시 희석제 증기가 체류하여 연소범위를 형성하고 있었으나, 환기조치 미흡
- 희석제 증기가 체류하고 있는 상태에서 라이터 및 담뱃불 사용
- 희석제 물질안전보건자료상 인화점 잘못 표기(표기: 27℃, 실제 12℃)하여 상온에서 화기사용

- 화재위험장소의 인화성 증기의 농도 측정 및 환기조치
- 화재의 위험이 있는 장소에서 라이터, 담뱃불 등 화기 사용 금지
- 인화성 액체 취급시 점화원에 접근금지

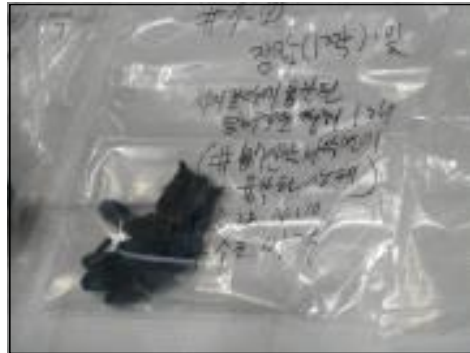
[장갑에 눌러 붙은 담배꽂초]

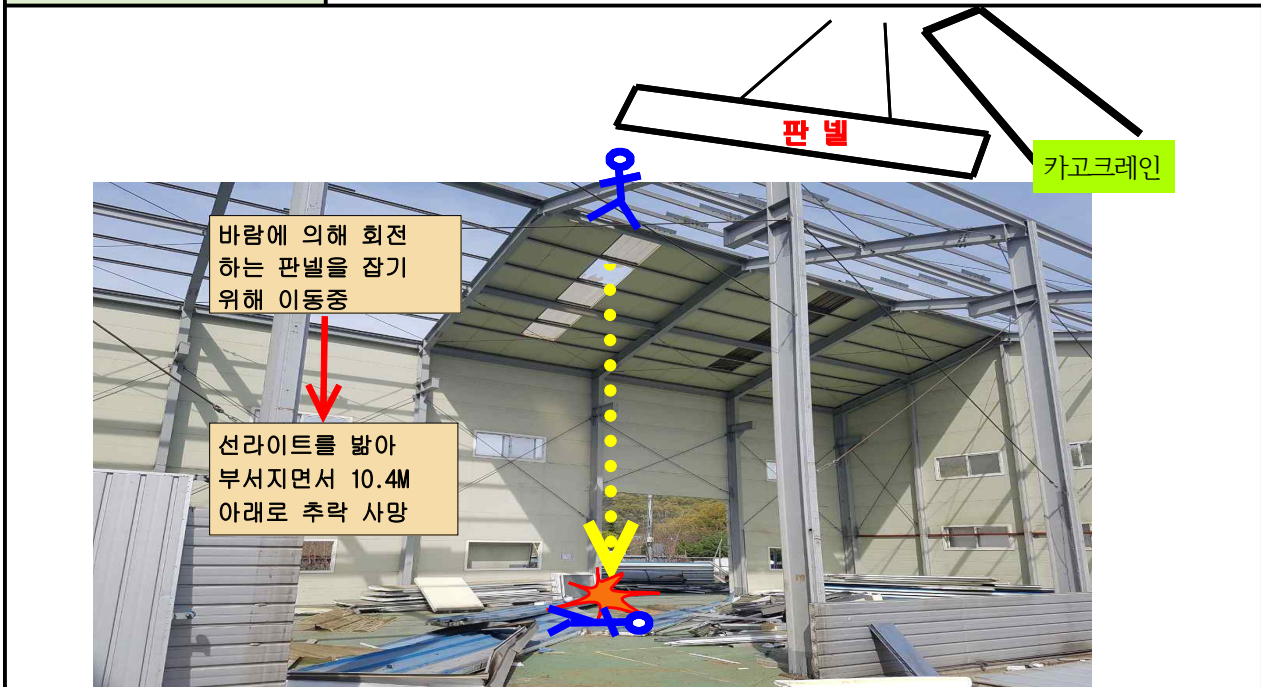
재해상황도

2019. 4. 15.() 경북 구미 소재 공장 철거공사 현장에서 해체공인 재해자가 경사지붕 상부에서 판넬 해체작업 중 선라이트(Sunlight) 밟는 순간 파단 되면서 약 10.4m 아래 콘크리트 바닥으로 추락하여 사망한 재해임.

- 선라이트(Sunlight) 등 강도가 약한 재료로 설치된 경사지붕 위에서 해체작업을 진행하는 경우 발이 빠지는 등 추락위험이 상존하므로 폭 30cm이상의 발판을 설치하거나 작업구간 하부에 추락방호망을 설치하는 등 위험방지조치를 하여야 하나 이를 미실시

- 몸의 균형을 잡기 힘든 경사지붕 위에서 해체작업 진행 시 선라이트(Sunlight) 등 강도가 약한 재료에 의해 발이 빠지는 등 추락위험이 있는 경우에는 폭 30cm이상의 발판을 설치하거나 작업구간 하부에 추락방호망을 설치하는 등 안전조치 철저

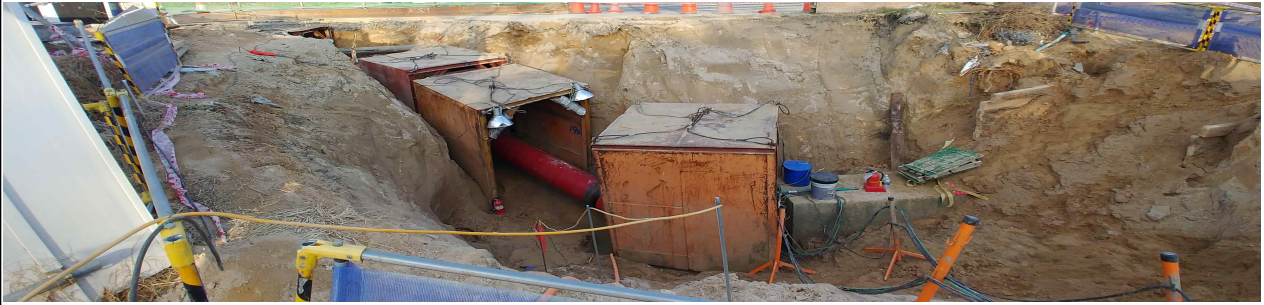
재해발생 개요

2019년 11월 22일(금) 17:40경 충북 옥천군 이원-옥천구간(매화-동이 지방도 확포장공사) 가스배관 이설공사 현장에서 가스배관(직경 500mm) 내부에 들어가 용접작업 하던 작업자가 갑자기 의식을 잃고 쓰러져 병원에 서 이송, 치료받던 중 2019년 12월 12일(목)에 사망함

- 곡관 용접 작업 시 배관 내부 용접 비드에 불량이 발생하여 배관 내부로 작업자가 직접 들어가 용접 비드를 확인하고 그라인딩 하는 작업을 안전·보건 조치없이 실시
- 부득이 배관 내부 작업을 실시할 경우 배관 내부의 공기 상태를 측정하고 이상이 있는 경우 충분히 환기 후 작업을 실시해야하나 측정 및 환기 미실시
- 관리감독자가 밀폐공간 작업에 대한 유해·위험 방지 업무를 실시하고, 작업상황을 감시할 수 있는 감시인을 지정하여 배치하여야하나 미배치
- 비상시에 근로자를 구출할 수 있는 대피용 기구를 비치하여야 하나 미비치
- 밀폐공간에서 작업을 하는 경우 안전작업에 관한 사항을 작업근로자에게 교육 미실시

- 배관 용접 작업 시 내부 용접면 확인이 필요 할 경우 배관 내부에 들어가지 않고 확인할 수 있는 대책 수립(예. 내시경 카메라 등)
- 질식위험공간 파악 및 밀폐공간작업 프로그램 수립·시행
- 질식위험 공간에서 작업 시 안전·보건 조치
 - 작업 전 공기상태 측정, 작업 전·중 환기, 감시인 배치 등
- 비상시에 사용할 수 있는 대피용 기구 비치
- 밀폐공간작업에 대한 특별안전교육 등 실시

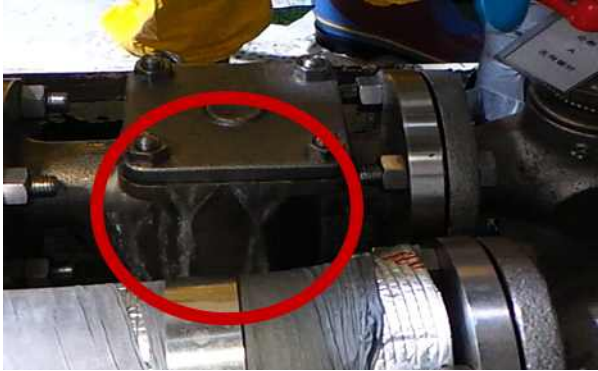
디클로로메탄 누출(스트레이너)

- 추출조(지하실) 이송 작업 시 이물질 제거용 스트레이너 덮개 볼트 체결 불량으로 발생한 틈에서 디클로로메탄이 누출되어 작업장으로 확산되었고,
 - 펌프 가동 시 에어빼기 볼트가 탈락되어 있었어 에어 벤트(직경 0.95cm)에서 디클로로메탄이 작업장 내로 급속히 누출되었음
 - 펌프 조작 패널이 외부에 있어 펌프 조작자는 추출조(지하실)에서 디클로로메탄이 누출되고 있는 상황을 인지하지 못하였음.
- ※ 위 사진은 스트레이너와 에어빼기밸브에서의 누출 재현 실험 사진임.

- 스트레이너 청소 등의 작업을 하지 않도록 디클로로메탄을 외부 탱크로 바로 이송시킬 수 있는 성능의 슬러리 펌프로 교체.
- 스트레이너 및 펌프 설비를 옥외로 이동시켜 환기가 잘 되는 장소에서 스트레이너 청소 및 에어빼기 작업 실시.
- 펌프 에어빼기 밸브가 빠지지 않는 구조로 변경하여 밸브 유실 방지.
- 스웰링 존 지하실 CCTV 설치하여 펌프 조작자가 작업장 상황을 볼 수 있도록 함.

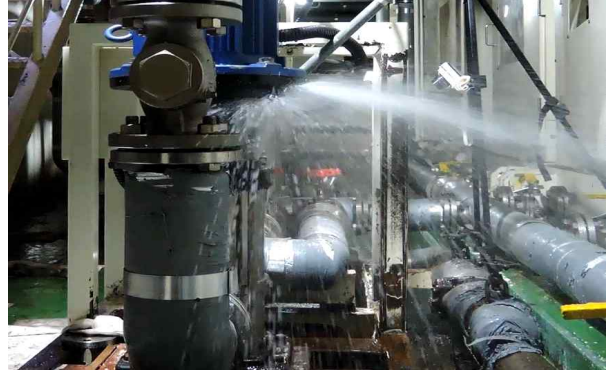
디클로로메탄 누출(에어벤트)

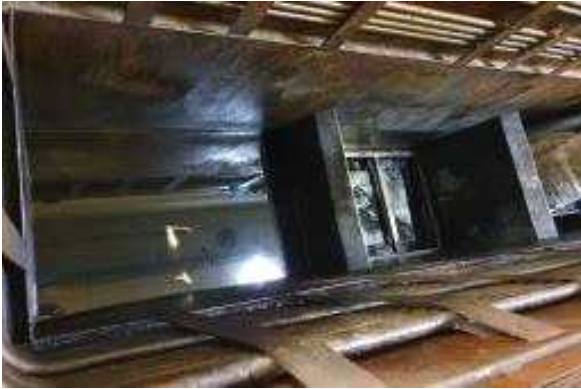
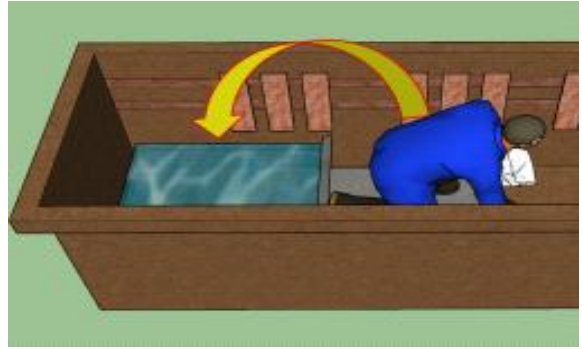
재해상황도

2019.06.19. (수) 10:10분경 경기 화성 소재 사업장에서 방진마스크를 착용한 상태에서 세척조 내부에 들어가 청소작업중 TCE(Trichloroethylene) 증기에 중독되어 사망

- 세척조에는 냉각판이 설치(h=1,000mm)되어 세척조 외부로 유증기가 배출되지 않도록 가동되고 있었으나, 사전 안전조치에 대한 확인 없이 세척조 내부에 들어가 청소작업하여 근로자 호흡기 영역(h=600mm)에서는 고농도의 TCE에 노출*될 수 밖에 없었음.

* 호흡기 영역 노출농도 : 200ppm 이상으로 파과(측정불가)

- 관리대상 유해물질이 들어있던 세척조 내부에 들어가 청소작업하는 경우, 작업전 내부 유해물질의 농도를 측정하거나 설비 내부를 충분히 환기

- 설비 내부 청소작업시 송기마스크, 보호복, 보호장갑 등 보호구 착용하고 작업

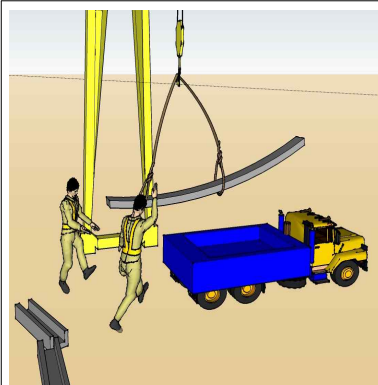
평철의 유동에 의하여
슬링벨트가 움직임

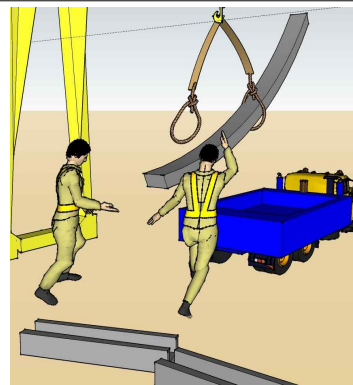
슬링벨트가 이탈되며
평철이 쏟아짐

- 개인보호구 미지급
 - 사업주는 물체가 떨어지거나 날아올 위험이 있는 작업시 안전모를 지급하고 착용하도록 하여야 하나 이를 이행하지 않음
- 철강하물의 유동성을 고려하지 않은 채 하역작업 실시
 - 평철의 유연성(힘)에 의하여 무게중심이 지속적으로 변동됨에 따라 체결된 슬링벨트의 유동 및 이탈이 발생할 수 있음을 사전에 인지하고 있었음에도 불구하고 화물의 중심 위치를 잡아줄 수 있는 방법을 택하지 않고 하역작업 실시

- 개인보호구 지급 및 작업자 착용 철저
 - 사업주는 물체가 떨어지거나 날아올 위험이 있는 작업 시 안전모를 지급하고 작업자가 착용하도록 교육 및 관리감독 철저
- 철강류의 중량물 작업시 올바른 작업방법 준수 철저
 - 유동발생이 예상되는 철강다발과 같은 중량물 취급 작업 시 붕괴 또는 낙하에 의하여 근로자가 위험해질 우려가 있는 경우에는 위험을 방지하기 위한 조치 실시
 - 철강다발을 다단 적재할 경우 붕괴를 방지하기 위해 각각의 단 사이에 받침목(균일한 크기와 단단한 재료)을 받혀놓고 적재하여 철강다발이 한쪽으로 치우치지 않도록 하고 수평을 유지하여 하중을 분산시킬 수 있도록 조치

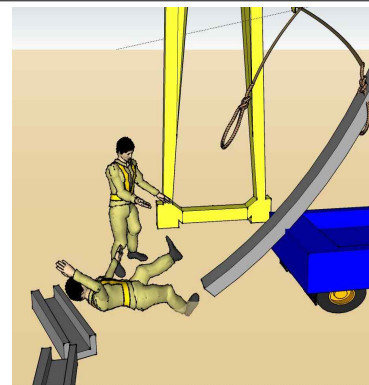
평철에 부딪히며 넘어진
재해자가 머리를 부딪힘
