안전보건교육교재

- 중대재해사례 -

한국산업안전관리원

1. 사출성형기 점검 중 금형에 끼임
2. 산업용 로봇 팔과 지그 사이에 끼임
3. 컨베이어 이송물과 구조물 사이에 끼임
4. 프레스 내 이물질 제거 중 끼임
5. 지게차 포크에 올라 고소작업 중 떨어짐
6. 압축기 내부 작업 중 압축 슬라이드 동작으로 끼임
7. 배합기 청소중 가동으로 회전날에 끼임
8. 자력선별기 회전벨트 이물질 제거작업 중 끼임
9. A형 이동식사다리에서 전등 교체작업 중 추락
10. 천장주행크레인을 이용한 제품 상차 중 끼임

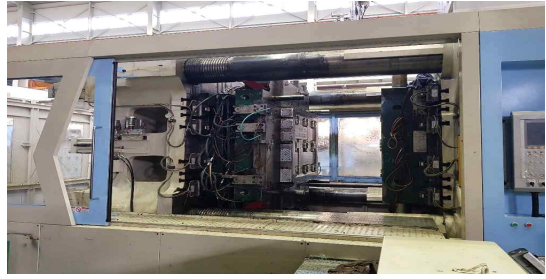
<사출성형기>

충남 예산군 소재 00000 사업장에서 사출성형기 내부의 슬라이드 코어 점검을 실시한 후 점검 결과를 확인하기 위해 게이트가드를 조작하는 순간 사출성형기가 작동하면서 내부에 있던 재해자가 금형 사이에 끼어 사망

- 사출성형기 금형 내부에서 정비 작업 시 전원을 차단하는 등 운전을 정지하고 작업 하여야 하나, 운전 정지 미 실시

- 사출성형기 출입 시 설비가 작동되지 않도록 인터록 기능이 있는 방호장치가 설치되어 있었으나, 전원선을 분리하여 인터록 기능을 무효화

- 사출성형기 점검·청소·수리·교체 등의 작업 시 전원 차단 등 운전을 정지하고, 설비 가동전에는 위험점 내에 근로자가 있는지 확인 후 운전 실시

- 사출성형기 방호장치는 항상 정상적인 기능을 발휘할 수 있도록 유지·관리하고 작업 시작 전 방호장치의 정상 작동여부 점검 등 관리감독 철저

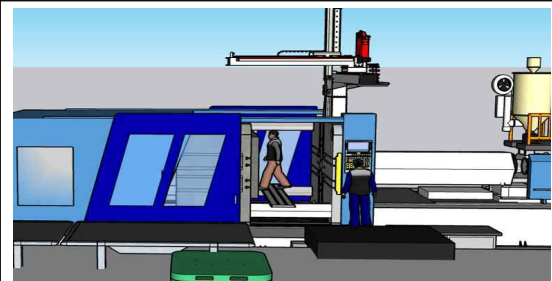
<재해발생과정>

재해자가 사출성형기 내부에 대기한 상태

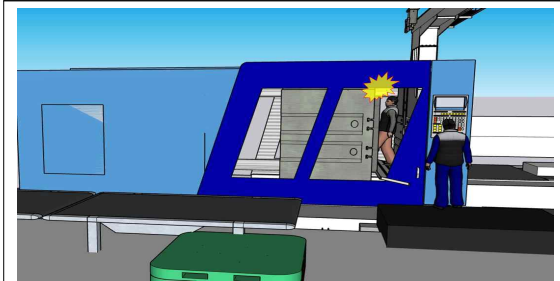
동료가 버튼 누르는 순간 게이트가드가 닫히면서 금형이 움직여 끼임

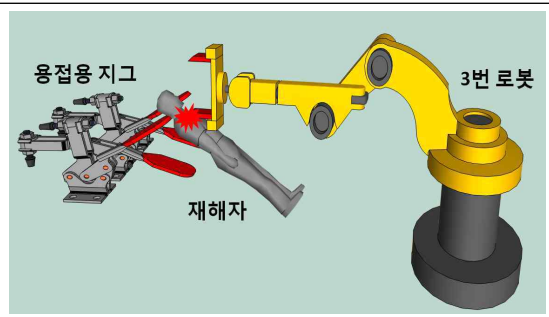
<재해발생과정>

광주광역시 광산구 소재 (주)0000에서 재해자가 로봇 용접기에 부착된 팁* 교체 작업 중 작동 중인 로봇 팔과 지그** 사이에 흉부가 끼어 사망

- 1) 로봇을 정지하지 않은 상태에서
- 2) 산업용 로봇 셀 내부로 들어가
- 3) 용접팁을 교체하던 중
- 4) 로봇 팔과 지그 사이에 끼임

- 로봇 가동 반경 내 출입 시 감응식 방호장치 작동에 따라 로봇의 작동이 중지되어야 하나 일시중지(MUTING) 기능 사용으로 방호장치 미작동

- 로봇을 정지시키지 않은 상태에서 안전 조치가 구축되지 않은 재료 투입구 공간을 통해 셀 내부로 들어가 작업 실시

- 로봇 가동 반경 내부로 근로자 출입 시 감응식 방호장치가 작동되도록 하고 일시중지(muting) 사용시 다른 수단에 의하여 안전이 유지되도록 관리

- 로봇작업 반경 내 수리점검 등 비정형적 작업을 하는 경우에는 해당 로봇의 운전을 반드시 정지한 후, 출입문으로 진입하여 작업 실시

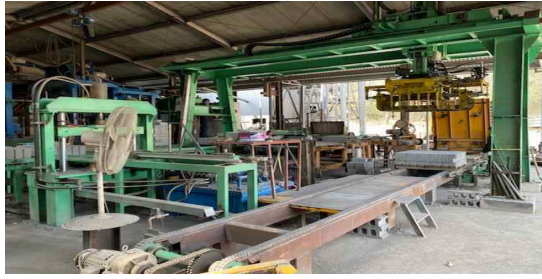
<벽돌 이송용 체인 컨베이어>

경북 칠곡군 000000 내 벽돌 밴딩 공정에서 컨베이어가 멈추지 않아 벽돌을 적재한 파레트와 충돌 후 개구부로 떨어져 이동되는 벽돌과 개구부 단부에 몸체가 끼어 사망

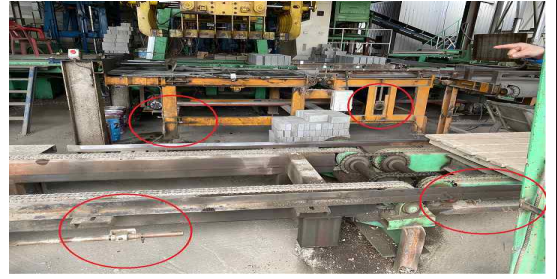
<파레트 감지 센서 4개소>

- 작업 공간 미확보 및 추락방지조치(개구부 덮개 등) 미실시
 - 근로자가 안전하게 작업할 수 있는 작업공간을 확보하지 않았고, 개구부에 덮개 등을 설치하여 떨어짐 재해를 예방하여야 하나 미조치
- 방호장치(감지센서) 오작동 및 비상정지장치 설치 위치 부적절
 - 방호장치(감지센서) 오작동으로 파레트가 정상적으로 정지하지 않았으며, 컨베이어에서 이격된 장소에 비정상장치를 설치하여 즉시 정지 불가능

- 작업 공간 확보 및 추락방지조치(개구부 덮개 등) 실시
 - 근로자가 안전하게 작업할 수 있도록 별도의 안전한 작업발판을 설치하고, 개구부에 덮개를 설치하는 등 추락방지조치 실시
- 방호장치(감지센서 등) 추가 설치 및 컨베이어 비상정지장치 적정 위치 설치
 - 벽돌 밴딩 작업 구간에서 파레트가 반드시 정지하도록 감지센서 등을 추가 설치하고, 비상시 즉시 컨베이어 작동을 정지시킬 수 있는 위치에 비상정지장치 설치

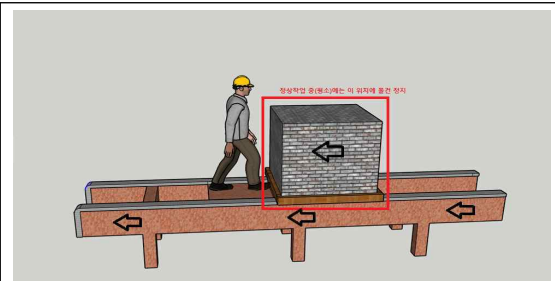
<재해발생과정>

벽돌 밴딩 작업 위해 파레트 이송 대기

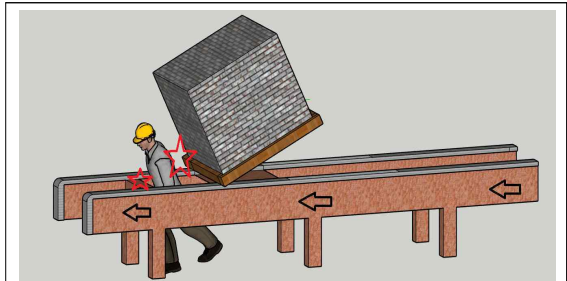
파레트와 충돌 후 구조물 사이 끼임

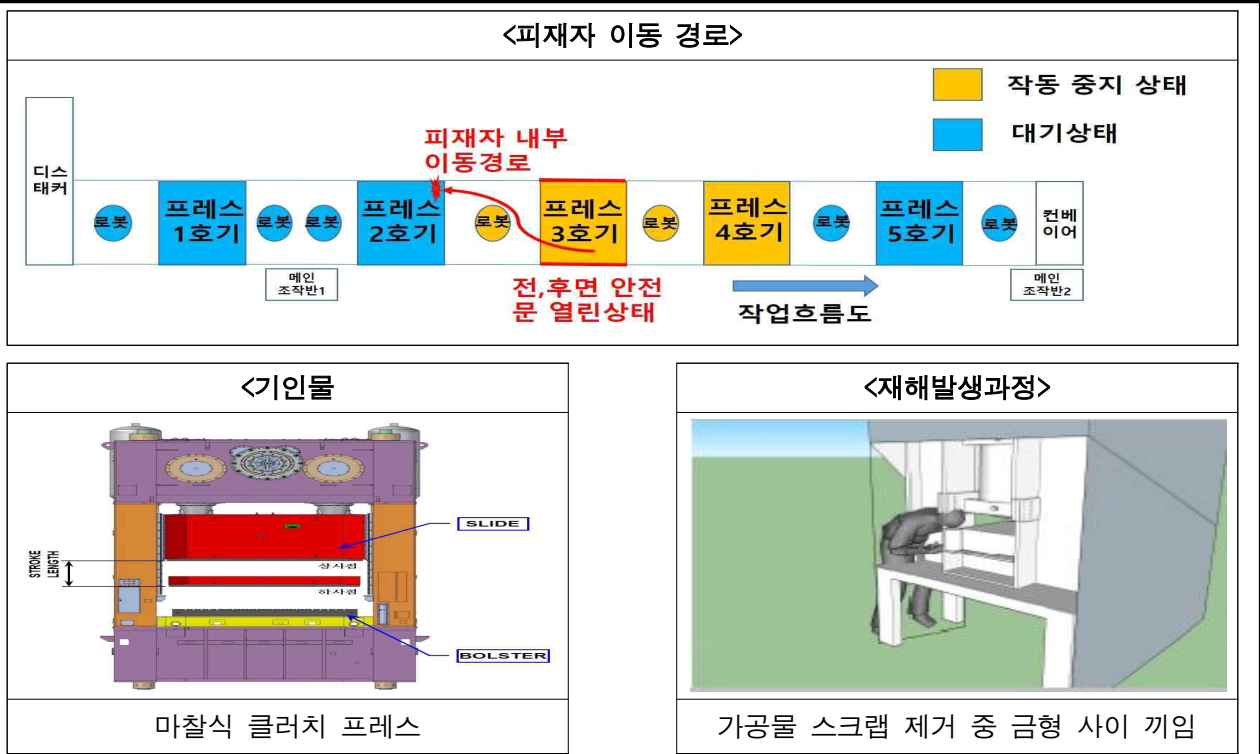
재해상황도

경기 평택시 00000 내 프레스 자동화공정에서 가공물과 하금형 사이에 끼인 스크랩을 제거하던 중 상금형과 하금형 사이에 머리가 끼어 사망

- 프레스 금형 내 스크랩 제거작업 전 운전정지 및 안전블록 설치 등 조치 미실시
 - 프레스 금형 내 스크랩 제거 시 슬라이드가 작동되어 작업자가 끼일 위험이 있음에도 별도의 운전정지 및 안전블록 설치 없이 작업 실시
- 표준작업안전수칙(절차서) 미수립
 - 작업 절차 및 작업 전 안전조치사항, 작업 중 발생할 수 있는 위험요인과 이에 대한 방호조치 등을 포함한 작업안전수칙이 수립되지 않음

- 프레스 금형 내 스크랩 제거작업 전 운전정지 및 안전블록 설치 등 조치 실시
 - 프레스 금형 내 이물질 제거를 위해 금형 내부에서 작업을 실시할 경우 프레스 운전정지 및 안전블록 설치 후 작업 실시
- 표준작업안전수칙(절차서) 작성·게시 및 교육 실시
 - 프레스 점검·수리 작업 시 불시기동에 의한 끼임사고 발생 우려가 있으므로 위험요인과 방호조치 등을 포함한 작업안전수칙을 작성·게시하고 지속적인 교육과 관리 실시

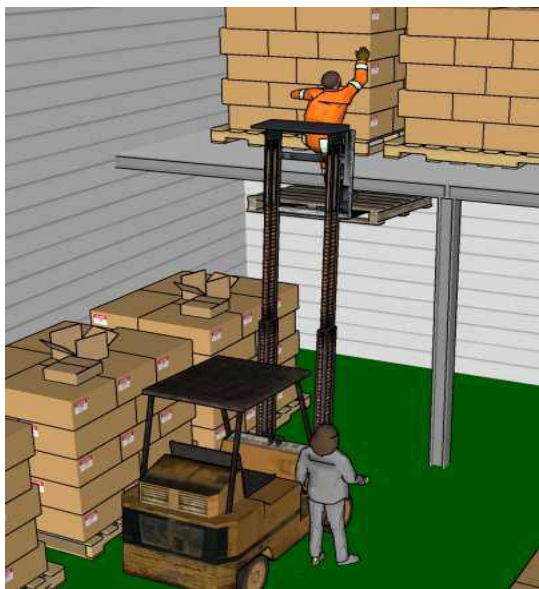
<재해발생 상황도>

2020년 12월 15일 11:19분경 부산 강서구 소재 000에서 공장 내 복층에 있는 제품을 출고하기 위해 재해자가 지게차 포크에 팔레트를 끼운 후 그 위에 올라 선 상태에서 상승하던 중 팔레트가 복층 하부 H빔에 부딪히며 중심을 잃고 약 3.2m아래 바닥으로 떨어져 병원 이송되어 치료를 받던 중 사망(2021년 1월 29일)

- 차량계 하역운반기계(지게차) 등은 화물의 적재·하역 등 주된 용도에만 사용하여야 하나, 팔레트와 같이 떨어질 위험이 있는 불안정한 발판을 장착시켜 제품 운반을 위한 고소 작업용 작업발판으로 사용하는 등 주된 용도 외로 사용함

- 차량계 하역운반기계(지게차) 등은 적재·하역·운반 등의 용도에만 사용하여야 하고 떨어질 위험이 있는 고소작업 등의 사용을 금지하여야 함

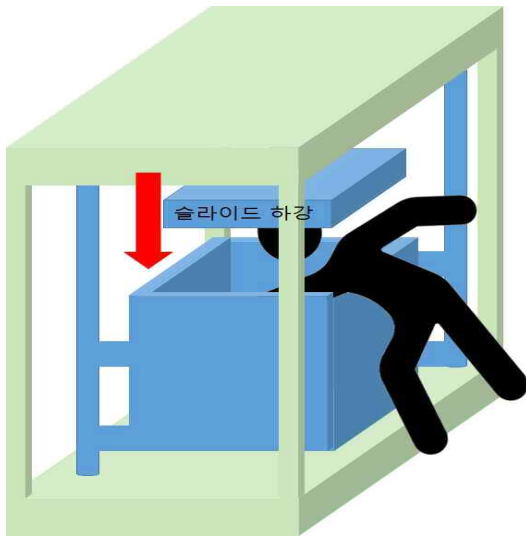
마찰식 클러치 프레스

2021년 1월 28일(목) 17:40분경 경기도 남양주시 진접읍 소재 000작업장에서 집게차 운전원인 재해자는 현 옷 작업물량이 계속 쌓이자 운휴중인 50kg 압축프레스를 작동시켜 혼자서 작업을 시도하던 중 압축프레스(압축포장기)의 누름판(슬라이드)과 CASE 사이에 신체 일부가 끼어 사망

- 기계 내 조정작업 등 근로자에게 위험을 미칠 우려가 있으면 해당 기계의 운전을 정지한 이후 본인의 실수나 다른 사람이 그 기계를 운전하는 것을 방지하기 위한 조치를 하지 않음

- 기계 내부 조정작업 등을 위한 운전 정지 후 본인의 실수 또는 다른 작업자에 의해 불시 재가동을 방지하기 위해 기동장치에 잠금장치를 하고 그 열쇠를 별도 보관함

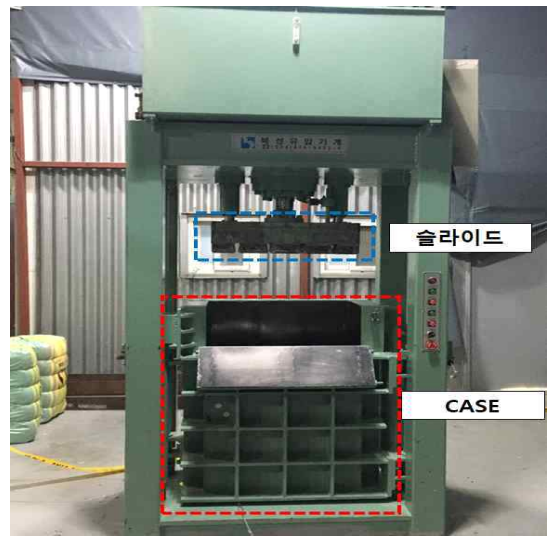
가공물 스크랩 제거 중 금형 사이 끼임

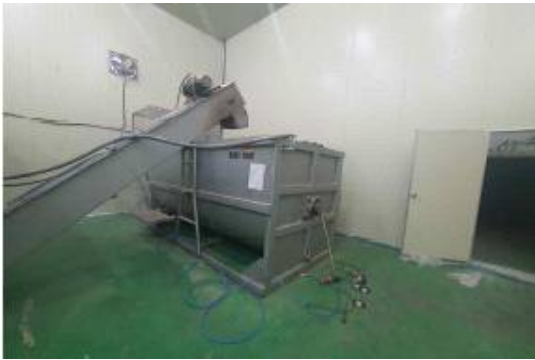
<재해발생 배합기>

2021.3.6.(토) 15:50분경 안동시 인동면 소재 OO의 원재료 배합실에서 재해자가 배합기 내부 청소 중 배합기가 작동하며 회전날(Blade)과 배합기 내벽 사이에 신체 상부가 끼어 사망

- 배합기의 내벽 및 회전날을 청소하기 위하여 내부에 들어갈 때에는 다른 작업자의 오조작을 방지하기 위하여 필요한 방호조치(기동장치에 잠금장치 설치 및 열쇠관리 또는 작업 중임을 알리는 표지판 설치 등)를 하여야 함

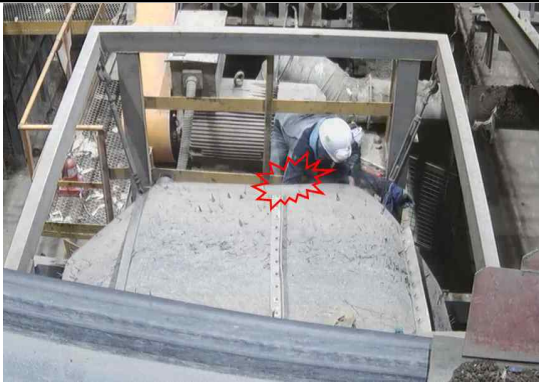
<재해발생 상황도>

2021.02.22.(월) 23시 49경 OO기업에서 자력선별기 회전벨트에 이물질이 박혀 회전벨트가 멈추자 순찰중인 재해자가 이를 발견하고 회전벨트 내측으로 상체를 밀어 넣고 작업하던 중 자력선별기가 불시에 가동되어 벨트와 롤러 사이에 재해자의 신체부위(머리와 팔)가 끼어 사망

- 정비 등의 조정작업을 할 때에는 근로자의 안전사고를 방지하기 위해 반드시 해당기계의 운전을 정지하여야 하고
- 기계의 운전을 정지한 경우에 다른 사람이 그 기계를 운전하는 것을 방지하기 위하여 기계의 기동장치에 잠금장치를 하고 그 열쇠를 별도 관리하거나 표지판을 설치하는 등의 방호조치를 하여야 하고
- 사업주는 작업하는 과정에서 적절하지 아니한 작업방법으로 인하여 기계가 갑자기 가동될 우려가 있는 경우에는 작업지휘자를 배치하는 등 필요한 조치를 하여야 함

- 자력선별기 안전작업 표준 매뉴얼(이상상황 발생 시 대처방안 포함)을 작성하고, 해당 매뉴얼에 따라 안전하게 작업이 수행될 수 있도록 관리감독 강화
- 정비·수리 등의 작업 수행 시 해당 작업에 대한 안전절차 및 방법, 관리감독자 배치, 불시 기동 방지조치, 설치된 방호장치의 수시점검, 내부 작업안내 및 조작금지 경고표지 부착 등에 대한 내용을 포함하여야 함
- 표준 매뉴얼에 따라 해당 스위치에 「정비 중 조작금지」 등의 내용이 담긴 표지판을 부착하거나, 감독자를 자력선별기 조작 장소에 배치하여 타 작업자가 임의로 조작할 수 없도록 조치하여야 함

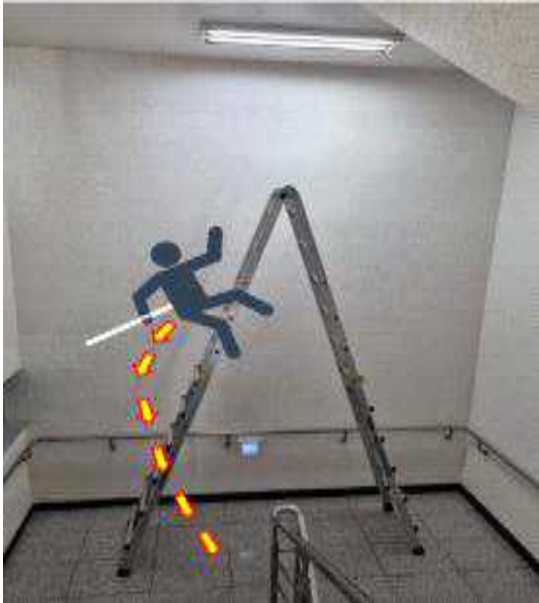
<재해발생 상황도1>

2021년 3월 5일(금) 오전 11:10경, 전남 광양시 OO교회의 1층과 2층 사이 계단참에서 시설관리 업무를 하는 재해자가 단독으로 A형 사다리에 올라가 계단실에 전등 교체 작업을 진행하던 중(층고: 4.4m) 사다리와 함께 넘어지면서 바닥으로 추락하여 사망

- 추락 위험이 있는 장소 작업 시 비계를 조립하는 등의 방법으로 작업발판을 설치하여 추락을 방지 하여야 함
- 이동식 A형 사다리는 통로로만 사용할 수 있도록 교육 및 관리감독을 실시하고, 사다리가 넘어지는 것을 방지하기 위하여 조치를 실시하여야 함

- 사업주는 근로자가 추락할 위험이 있는 장소에는 안전모, 안전대 등 개인보호구를 지급하고 착용토록 관리감독 철저

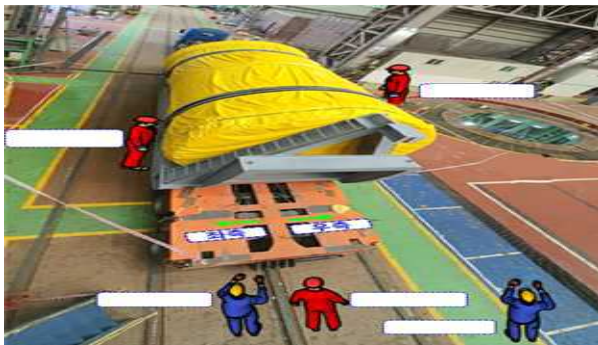
<재해발생시 작업자 위치>

2021.03.08.(월) 09:45분경 창원시 성산구 소재 OO공장에서 재해자 포함 4명이 천장주행크레인(1,000톤)을 사용하여 스킵드 포장(Skid Packing)된 제품을 모듈트레일러(Module Trailer)에 상차 하던 중 스킵드 하부와 모듈트레일러 상부 사이에 끼어 사망

- 지정된 작업지휘자는 작업계획서에 따라 사용하는 기계설비, 취급하는 재료, 용구, 작업방법 등에 대해서 불안정한 상태·행동의 유무를 직업 점검·감시하는 등 작업을 지휘하여야 함

- 상차작업은 크레인을 이용한 중량물의 취급과 트레일러의 이동 및 화물 결속 등이 순차적으로 이루어지는 작업으로 작업자들이 혼재되어 있어 원활한 작업지휘를 위해서는 사전에 사업장별 작업계획서를 공유하여 작업지휘자로 하여금 작업방법, 작업자 동선 및 작업자 위치 등을 파악하도록 해야 함
