안전보건교육교재

- 중대재해사례 -

2020. 03.

한국산업안전관리원

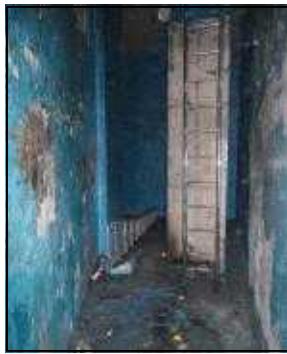
재해상황도

2019.05.17.(금) 10시경 서울 성동구 소재 (주)○○ 사옥 신축공사 현장 지하2층 소화저수조 내부 방수공사 작업중 에폭시 희석제 증기가 점화되어 화재가 발생하여 보수공사 작업 중이던 근로자 2명이 화상으로 사망
